COMUNE DI SAN BARTOLOMEO IN GALDO  
provincia di BENEVENTO

MESSA IN SICUREZZA DAL RISCHIO IDROGEOLOGICO DI UN  
TRATTO DEL CANALE FERRARA E DEL TORRENTE LA CATOLA A  
DIFESA DELLA VIABILITÀ COMUNALE DI SAN BARTOLOMEO IN  
GALDO (BN) e DEL VERSANTE DEL BOSCO MONTAURO

Progetto di fattibilità tecnico - economica

RELAZIONE GENERALE e QUADRO ECONOMICO

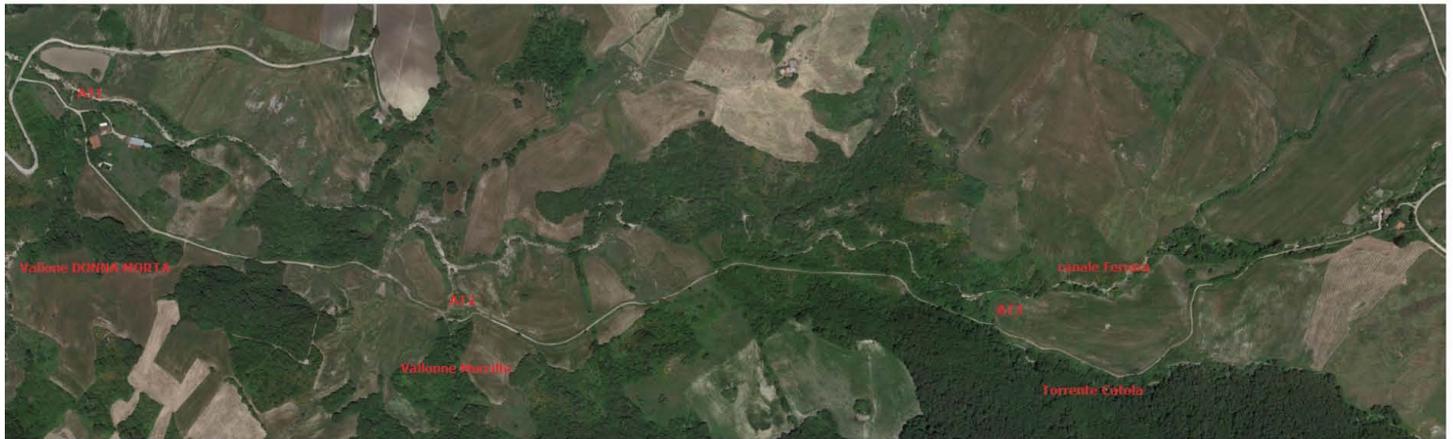
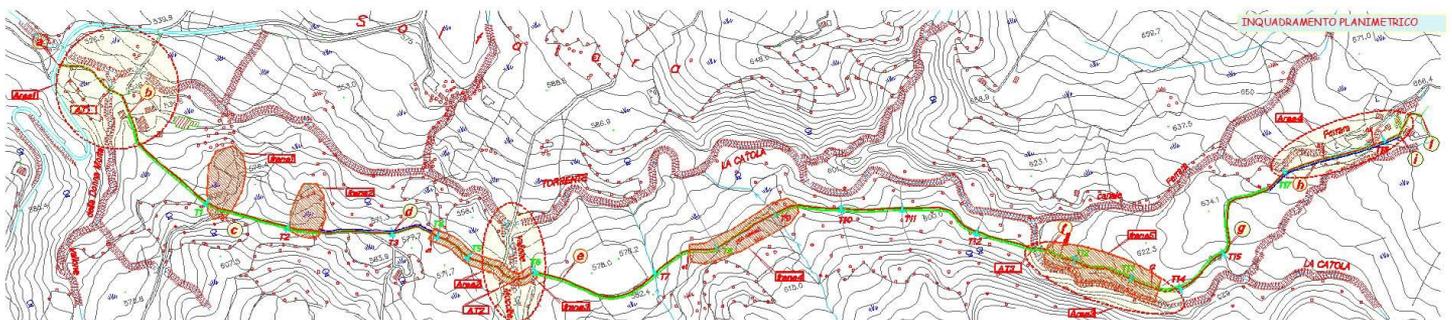
I sopralluoghi ed i rilievi eseguiti hanno evidenziato per l'area e la viabilità in oggetto le seguenti criticità:

- 1) **area 1, tratta a-b**, zona stabile ed integra dal punto di vista viabile, ma depressa rispetto alle condizioni al contorno in area soggetta a possibilità di inondazione sia per tracimazione del torrente "Catola" che per afflusso dal "vallone della Donna Morta" con sezione insufficiente e parzialmente ammalorata ed occlusa del tombino indicato in planimetria come AT1;

- 2) **tratta b-d**, zona instabile, con presenza di movimenti franosi attivi frana\_1 e frana\_2, come indicate in planimetria, riduzione della carreggiata utile, occlusione dei tombini esistenti, con crolli e rototraslazione degli stessi, legati anche alla scorretta regimazione idrica del tratto in questione;

- 3) **tratta d-e**, zona a forte movimento gravitativo, diffuso del tipo colata, frana\_3, che coinvolge l'intero sedime stradale, avendone provocato il totale dissesto con traslazione della viabilità, anche di alcune decine di metri; allo stato attuale esiste un percorso sterrato di comodo praticabile ai soli mezzi agricoli. Rimane attivo e funzionante l'attraversamento AT2, sul vallone Muccille, realizzato con tubazione armco di adeguata sezione, le cui strutture di paramento risultano lesionate e rototraslate;

- 4) **tratta e -T9**, tratto iniziale stabile, pressoché pianeggiante, seguito da tratto (T8-T9) interessato dal collasso totale della scarpata di valle, frana\_4, con forte riduzione della carreggiata, con distacco della sede dalle opere di monte rappresentate da doppia fila di gabbionate; occlusione dei tombini esistenti, con crolli e rototraslazione degli stessi, legati anche qui alla scorretta regimazione idrica del tratto in questione;

- 5) **tratta T9 -f**, tratto a mezza costa, con fosso di protezione lato monte e scarpata stabile di valle, lambente ed adiacente il bosco MONTAURO fino all'attraversamento AT3, sul torrente la CATOLA, anche questo realizzato con tubazione armco di adeguata sezione, le cui strutture di paramento risultano lesionate;

- 6) **tratta f-g**, tratto a mezza costa, con sviluppo parallelo al sedime del torrente sopramenzionato, interessata da cedimenti della scarpata di valle dovuti all'azione erosiva del torrente stesso che ha interessato in vari punti la carreggiata fino al collasso totale, ed impedimento della percorribilità;

- 7) **tratta g-h**, tratto a pendenza costante, in salita, caratterizzato da temporanea stabilità grazie anche alla presenza di cunette in terra laterali; la sezione stradale è però notevolmente ridotta e pertanto insufficiente.

- 8) **tratta h-i**, tratto pressoché pianeggiante, con sviluppo parallelo al sedime del canale Ferrara, interessata da forti cedimenti della scarpata SX, dovuti all'azione erosiva del torrente, che ha interessato in vari punti la carreggiata fino al collasso totale, lasciando sezioni stradali al limite della percorribilità;

- 9) **tratta i-l**, tratto in salito protetto da opere a monte e valle, necessità di adeguamento della sezione utile.

I fenomeni del dissesto in atto si riferiscono tutti al collasso della scarpata di valle, e per alcuni tratti di quella a monte, con traslazione sub verticale dell'intero corpo stradale, nei tratti evidenziati in planimetria, ove la viabilità attraversa zone ad elevato pericolosità e rischio idrogeologico (PF2-PF3) area1, frana1 e frana2, o come rilevato frana3, 4, ed area 2, area3, anche se questi ultimi **non sono riportati** sulla carta della pericolosità e rischio. I crolli tutti del tipo rotazionale del rilevato stradale sono determinati sia dalla natura dei materiali costituenti la scarpata stessa, sia dalla geometria della sistemazione di valle, con altezze del rilevato anche di 3.0/4.0 m ed inclinazione dell'ordine di 1:2, sia dal notevole afflusso di acque proveniente da monte, mal convogliate e regimate, nella rete di tombini, cunette e zanelle, esistenti ormai vetuste e totalmente inefficienti, e che raggiungono il nastro stradale e per scorretta regimazione, presenza di lesioni pregresse delle zanelle, occlusione delle stesse, dei tombini e dei cavalca fossi, e cedimenti con perdita delle giuste pendenze, trovano sfogo verso valle innescando i fenomeni di crollo per incremento delle pressioni interstiziali e riduzioni delle caratteristiche geotecniche dei sedimi.

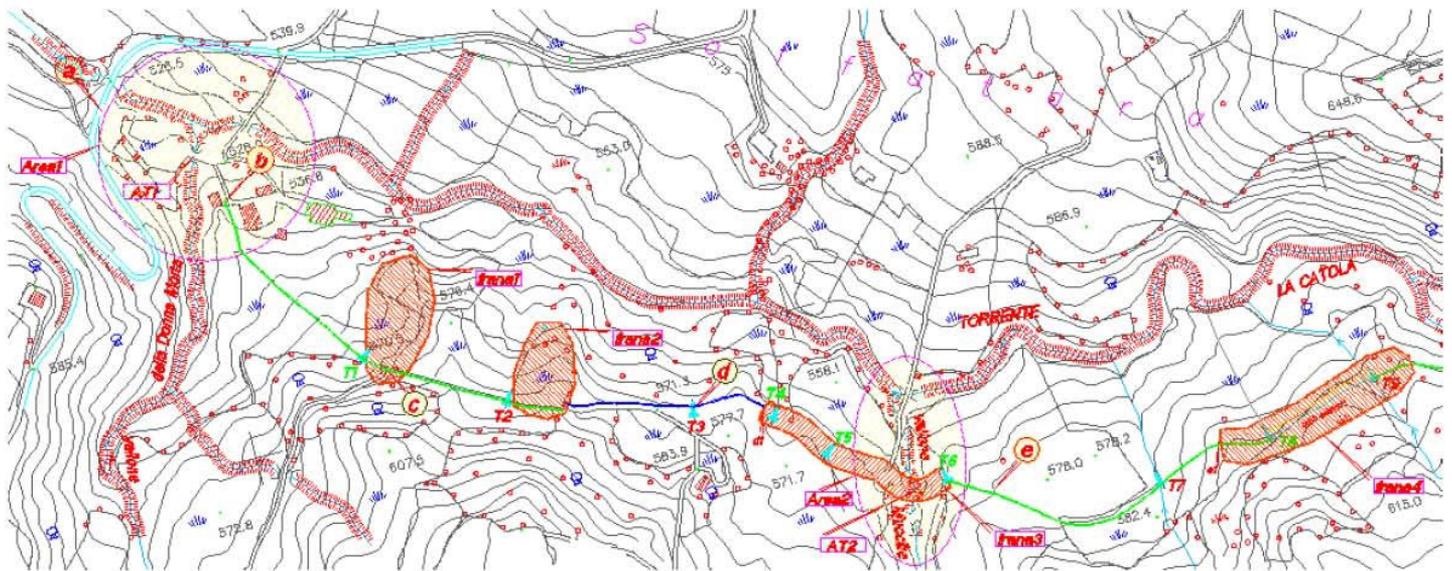
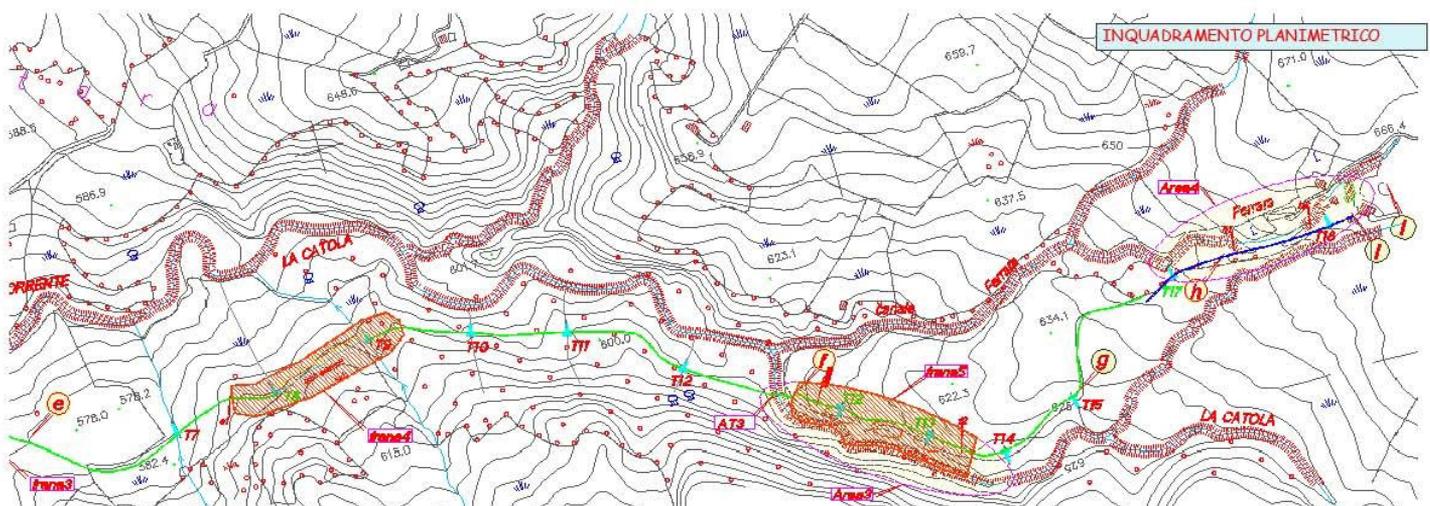
**Si propongono i seguenti interventi al fine di risolvere le problematiche riscontrate:**

- adeguamento della sezione stradale, con ampliamento sedime portandola dagli attuali 2.50/3.0 m, percorribili fino a 4.5 m, per massiciata stradale, banchina laterale in terra 1.0 m, con nastro di asfalto pari a 4.0 m;

- regimazione idrica degli afflussi, con predisposizione di nuovi tombini #1600, cunette in CLS, cunettoni in CA, fossati, banchine laterale;
- contenimento delle scarpate di valle e di monte con gabbionate metalliche, di altezza variabile secondo le necessità;

- posa in opera di barriere stradali per quelle tratte in curva o con notevoli dislivelli di valle;
- drenaggio dell'area in frana con riduzioni delle pressioni interstiziali ed incremento della stabilità globale delle aree al fine di mitigare e prevenire i fenomeni in atto;

- ripristino dell'intero percorso stradale franato con interventi anche del tipo strutturale per le aree in frana<sup>3</sup>, con gabbionate su testa trave su pali, doppia fila quinconce;

- ripristino delle scarpate di valle in corrispondenza del torrente la Catola e canale Ferrara, con gabbionate e palizzate, regimentazione e mitigazione dei sopradetti torrenti con introduzione di briglie in gabbioni e palizzate vive.

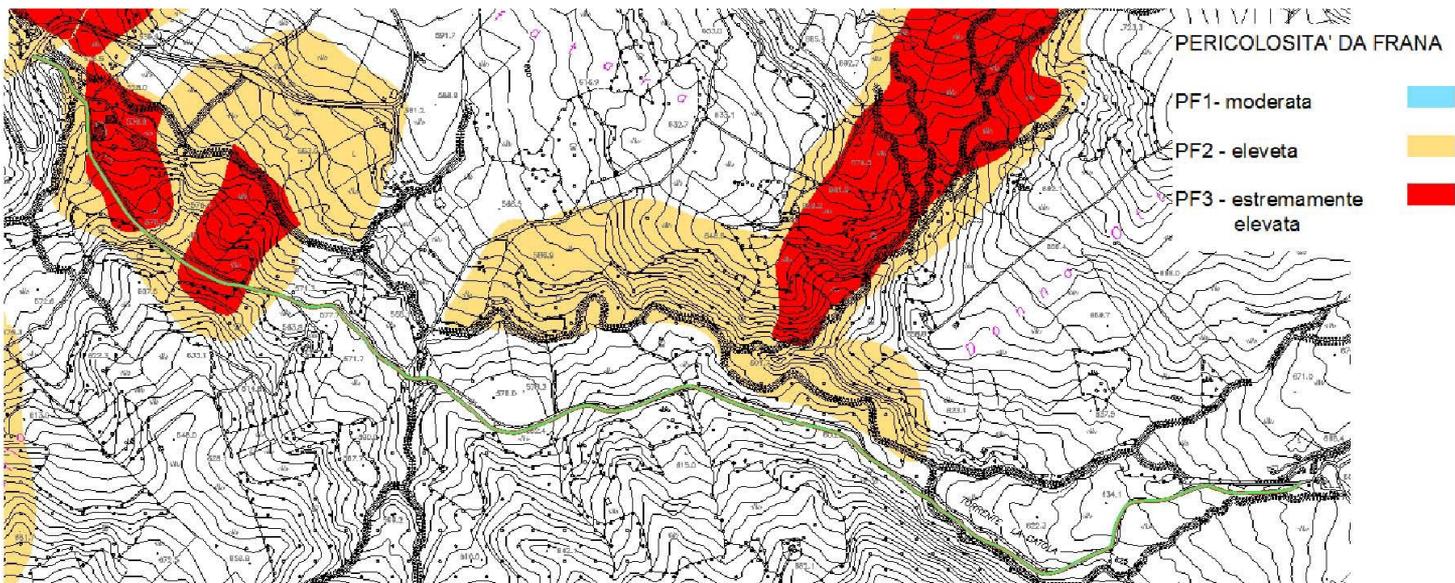
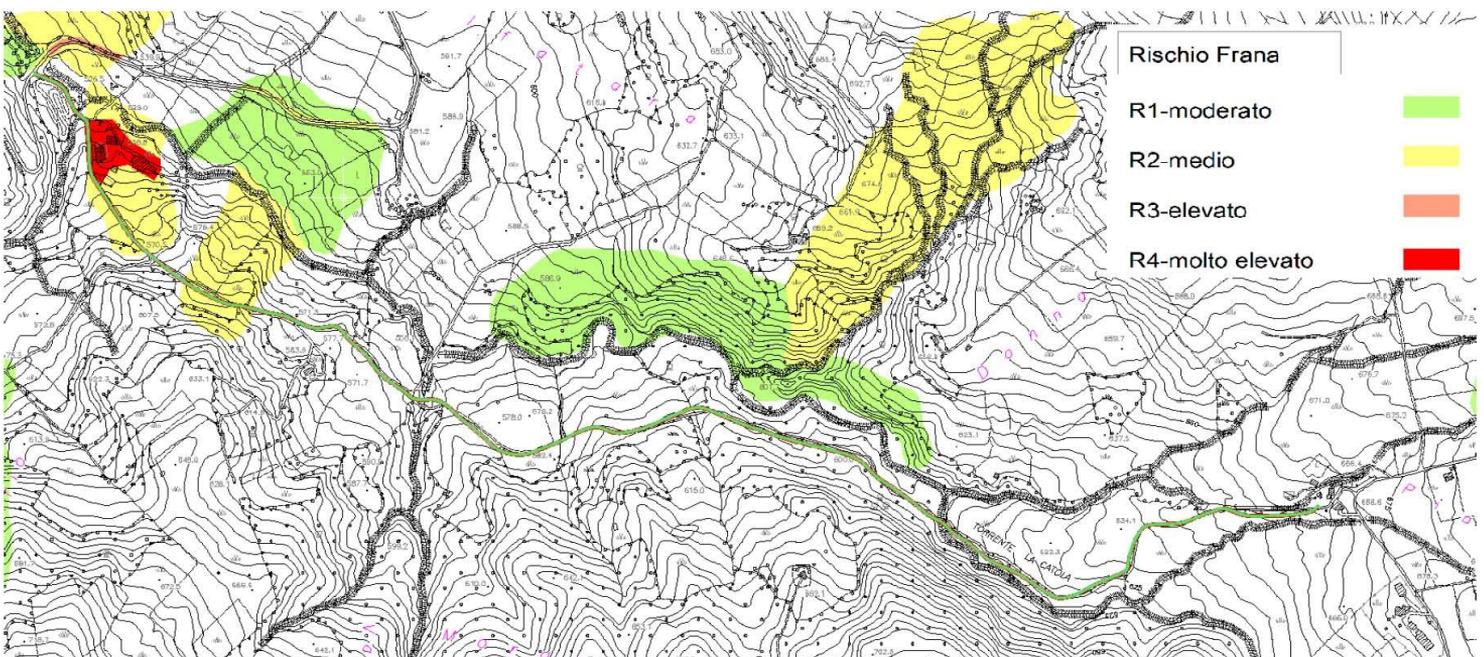
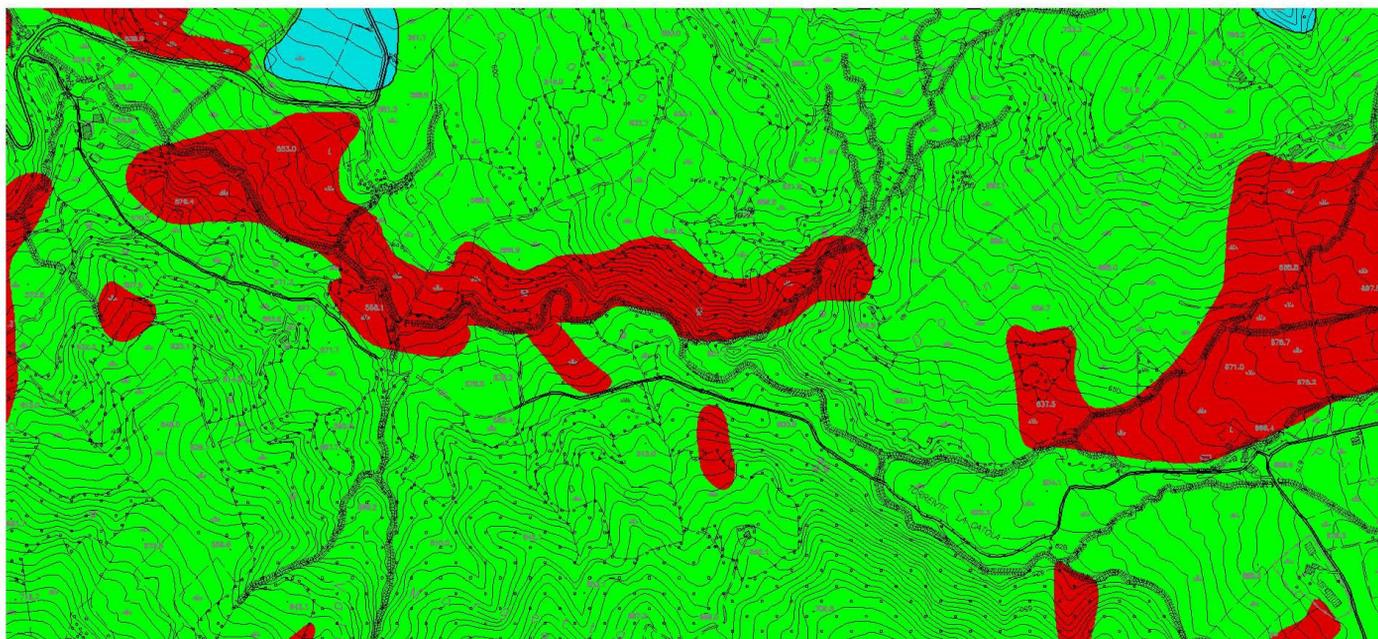
Per la definizione della Pericolosità e della Fattibilità degli interventi si è fatto riferimento al PAI del bacino Interregionale per i Fiumi Trigno, Biferno e Minori, Saccione e Fortore di cui fa parte il territorio di San Bartolomeo in Galdo;

La **classificazione nell'intorno**, per le aree limitrofe al tratto di strada oggetto di intervento, evidenzia la vicinanza e quindi l'influenza negativa dei fenomeni rilevati in sito, oltre quelli individuati dal citato piano che nell'area in questione devono intendersi in continua amplificazione, **prevede secondo il PAI "pericolosità da elevata ad estremamente elevata PF2/PF3 e rischio moderato**.

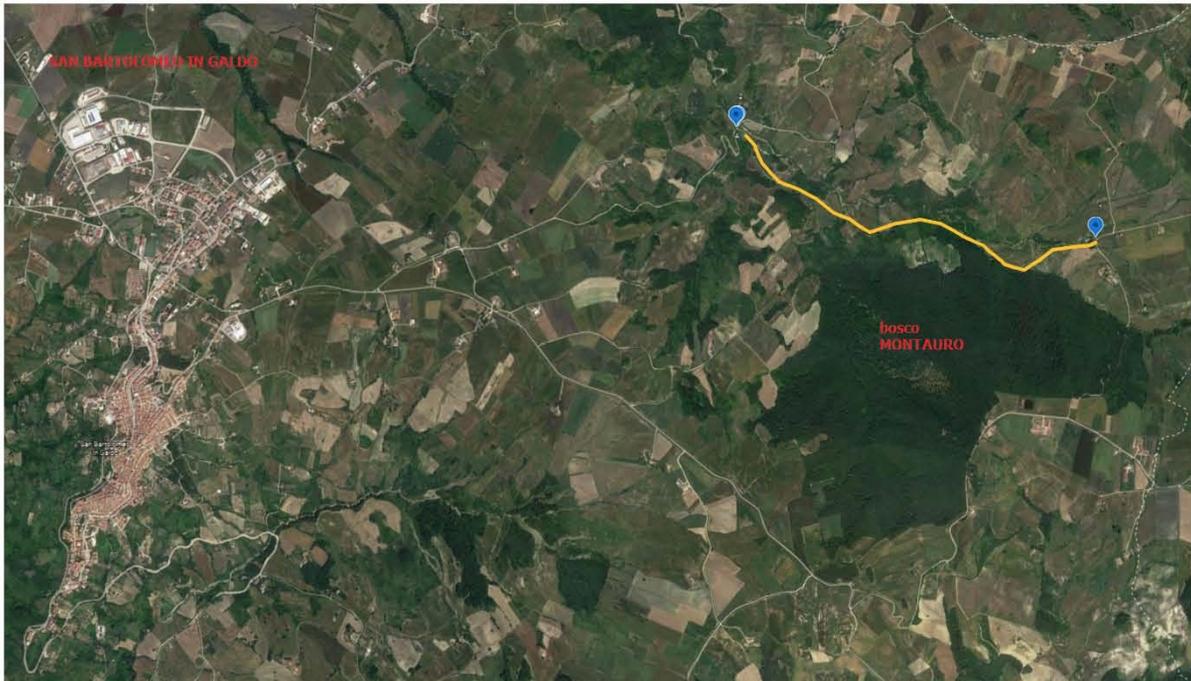
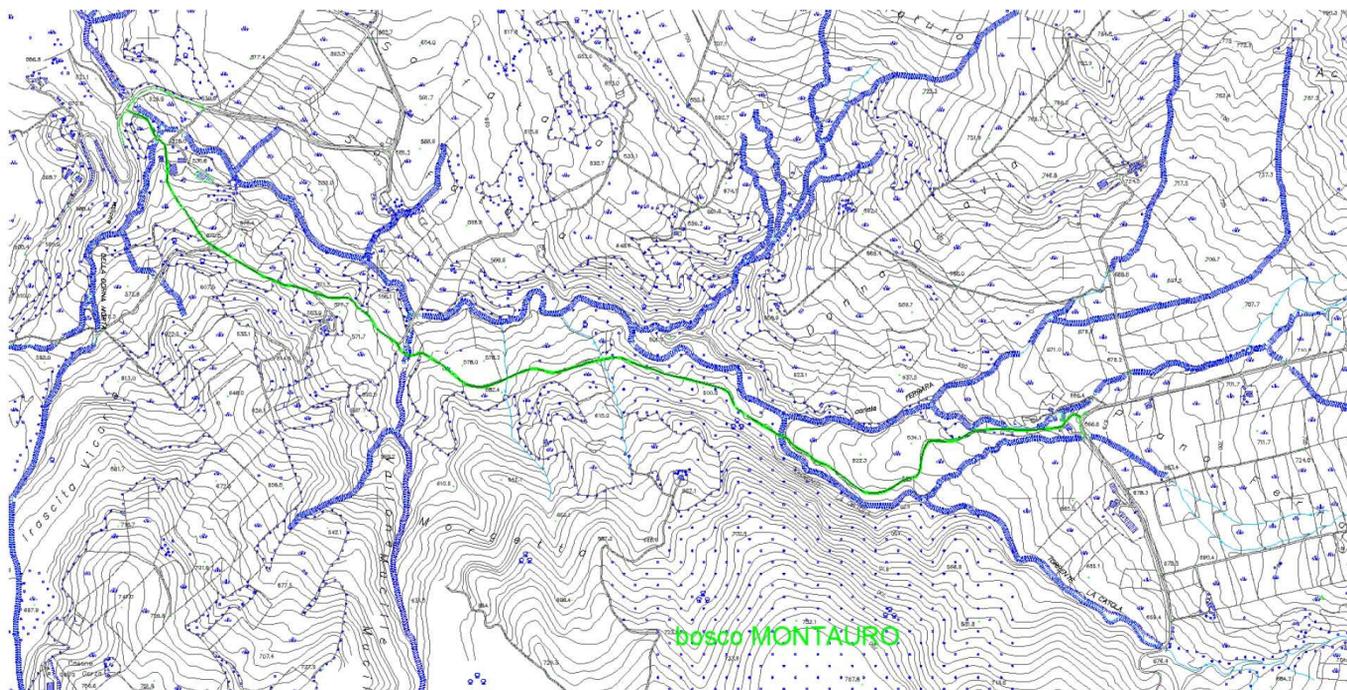
L'area di intervento, appartiene al versante NORD che dal bosco MONTAURO degrada verso il torrente la CATOLA, interessata dai suoi affluenti di sinistra, valloni e canali, tra cui il Vallone della Donna Morta, nel tratto iniziale, il vallone Muccille nella parte centrale, e suoi affluenti di destra, canal Ferrara, nella parte finale.

Detto versante è caratterizzato da una circolazione idrica superficiale caotica denunciata dalla presenza dei canali sopraccati e numerosi altri canali ed impluvi estremamente ramificati con aste principali via via più incise percorrendo il versante da monte a valle fino al naturale afflusso al torrente "LA CATOLA", attraversando la viabilità esistente in numerosi tombini ove ordinari ove anche impegnativi come sezione di oltre 3.00 m di diametro; la circolazione sotterranea, interessa sia il contatto, massicciata sedime fondazione stradale, sia il sedime delle opere di contenimento a monte, per la gran parte rappresentate o da zanelle di altezza 50\_100 cm, o fossi di protezione, sia l'intorno della viabilità, area immediatamente a monte ed a valle, attraverso l'interfaccia della coltre superficiale di spessore 1.50/2.0 m, fino all'interfaccia tra le argille vari colori ed il flysch di San Bartolomeo, e la formazione di base rappresentata da argille grigio azzurre di media consistenza, fino a profondità dell'ordine di 6.0-7.0 m; detta circolazione è alquanto caotica, di molto influenzata dall'andamento stagionale dalle precipitazioni meteoriche, dalla elevata permeabilità dei terreni, dalle culture agricole praticate per i terreni a monte della stessa viabilità e dalle diverse profondità delle coperture e coltri superficiali dei materiali a scarsa consistenza rispetto allo strato di base e dalle tante discontinuità rilevate in stratigrafie, dovute alle alternanze tipiche dei suoli costituenti da depositi detritici e da argille varicolori ascrivibili al Flysch di San Bartolomeo e/o di Faeto.

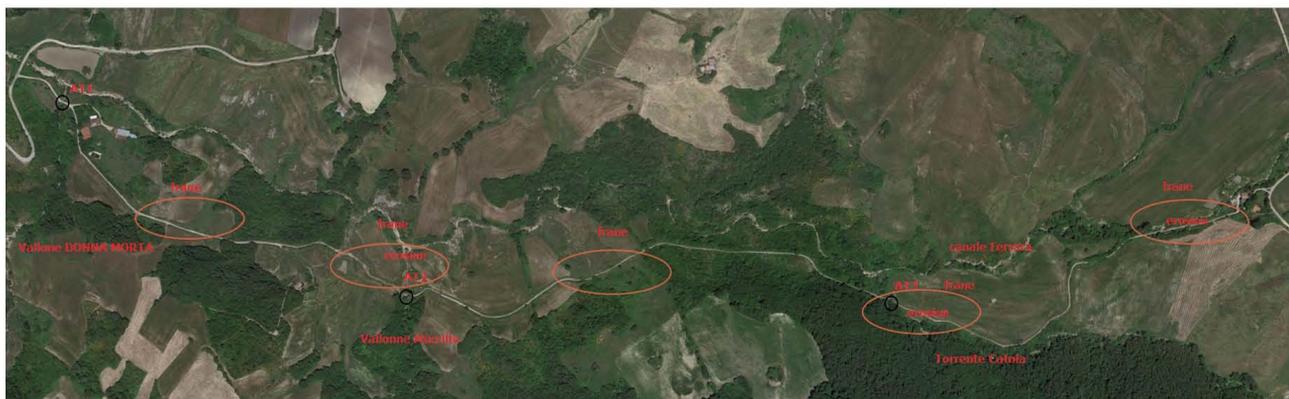
Morfologicamente le aree in dissesto, cartografate dal PAI e/o rilevate in loco coinvolgono la sede stradale lato monte per la parte da drenare e lato valle per la parte da ripristinare e sostenere; i dissesti sono rappresentati da classiche frane da colamento, indotte ed attivate dal disordinato e mal regimato reticolo idrografico, in alcuni casi, mentre per i fenomeni più eclatanti si rileva l'influenza negativa dell'azione indotta dai fenomeni erosivi dei torrenti e canali principali, Catola, Muccille, Ferrara. Ulteriori cause sono da ricercare nei materiali geologici presenti in loco e caratterizzanti gli strati più superficiali, dalle acque di regimazione della stessa viabilità, dal suo percorso tortuoso e dall'assunte e persistente scorrette pendenze trasversali, che determinano percolamenti ed afflussi alle scarpate di valle e non alle opere di monte deputate alla corretta regimazione idrica, fino ad imbibire ed appesantire la massa del rilevato inducendo il ribaltamento per rototraslazione.

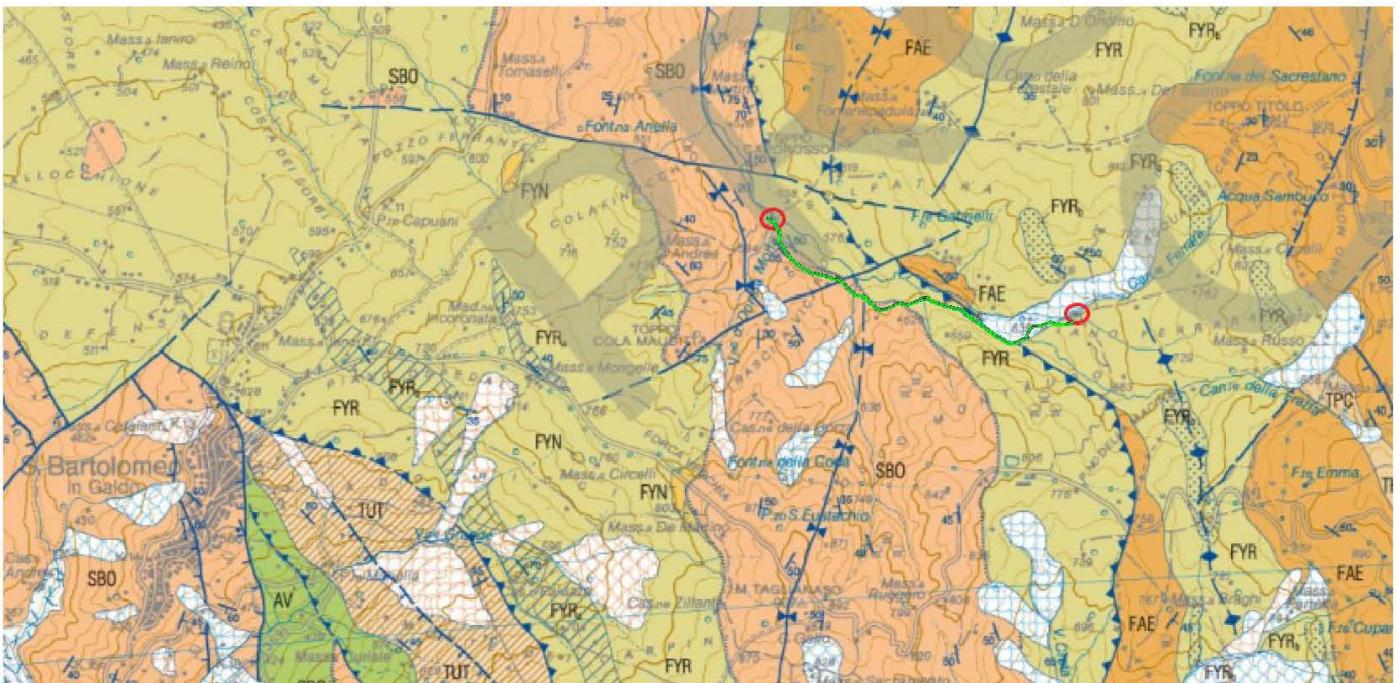
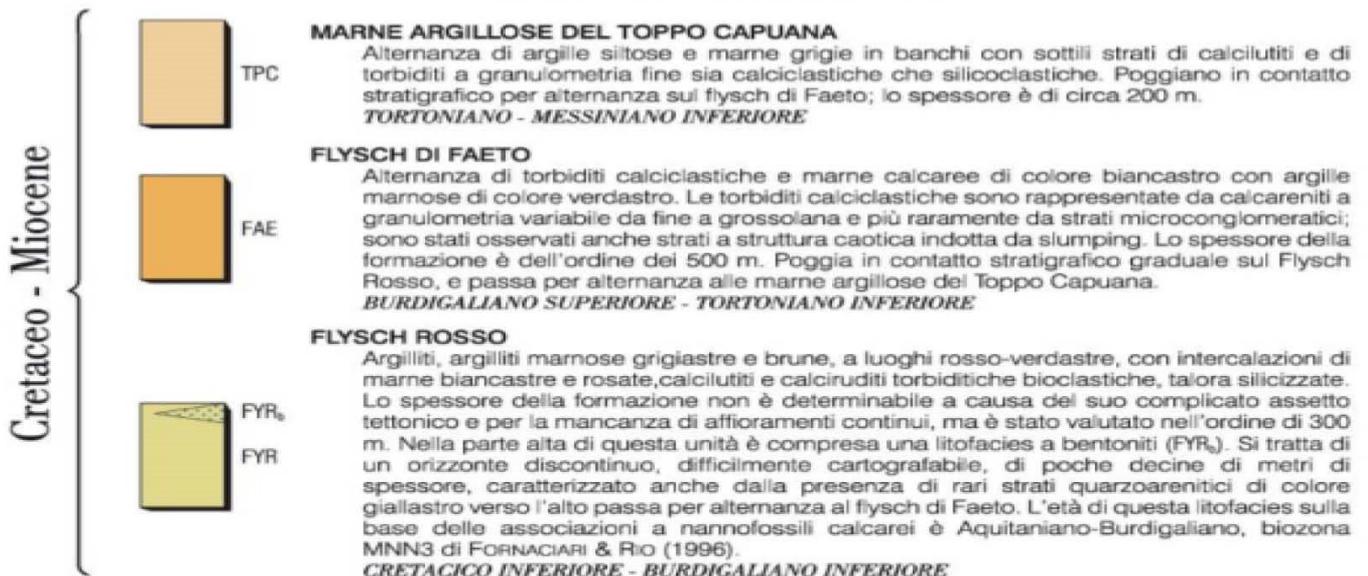
### UNITÀ TETTONICA DELLA DAUNIA

L'inquadramento geologico dell'area studiata viene estrapolato dalle indagini effettuate da studi geologici precedenti e disponibili anche recenti.

Il rilevamento geologico dell'area in studio ed il confronto con la letteratura presente ha evidenziato l'affioramento di lito tipi appartenenti al complesso indifferenziato delle argille varicolori; ossia sedimenti argillosi a struttura scagliosa ed a giacitura caotica, di colore grigio-azzurro, verdastro, e rosso violacei; in detta formazione si rinvenivano inglobati livelli più consistenti costituiti da calcari e marne a volte arenacei; i terreni superficiali, per la loro natura, risultano permeabili e pertanto adducono direttamente per infiltrazione le acque di pioggia alle formazioni di base a quota 4.0-5.0-7.0 metri di profondità innescando i fenomeni gravitativi rilevati

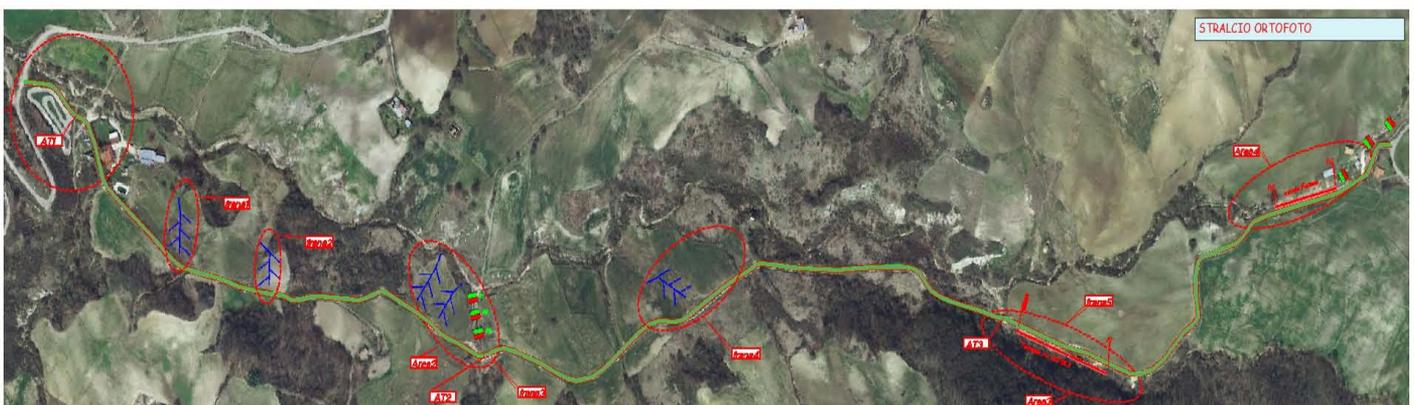
La mitigazione del rischio idrogeologico e difesa del suolo, per l'area oggetto di studio viene attuata con:

- 1) regimazione idraulica delle acque superficiali in prossimità del nastro stradale con rettifica planimetrica ed adeguamento del tracciato, ripristino pendenza trasversali corrette e delle opere strettamente necessarie al contenimento delle scarpate;

- 2) regimazione idrica prossima al sedime della fondazione stradale; impiego di muri in gabbionate metalliche, sia a monte che a valle, con funzione anche di contenimento, oltre che di eliminazione delle circolazioni idriche al contatto sede stradale sedime fondale;

- 3) regimazione idrica profonda con trincee drenanti leggere, con lo scopo di ridurre le pressioni interstiziali, drenare il versante ed incrementare i coefficienti di sicurezza fino alla stabilità delle area di valle ora frane e prossime alla sede stradale;

- 4) ripristino dei tratti stradali dissestati, franati, (frana1 e 2) con materiale inerte e drenante, e gabbionata di contenimento, ossia struttura drenante flessibile capace di adattarsi agli assestamenti futuri;

- 5) ripristino delle tratte di viabilità divelta e traslata (frana3) con realizzazione di opere strutturali di contenimento (fondazioni su pali e gabbionate);

- 6) azioni miranti all'eliminazione dell'erosione indotta dai torrenti e canali (area1,2,3) con sistemazioni spondali in gabbionate e palizzate ed opere di sistemazione in alveo come briglie in gabbioni e palizzate;

- 7) ripristino della percorribilità della intera carreggiata stradale, larghezza 4.00 m oltre banchina laterale;
- 8) ripristino di tutti i tombini stradali occlusi, lesionati e divelti;

- 9) consolidamento degli attraversamenti principali esistenti AT1 (Muccille) e AT2 (La Catola) ripristino di tutti i tombini stradali occlusi, lesionati e divelti;

- 10) ripristino delle condizioni di sicurezza con installazione di nuova barriera stradale e relativa banchina.

*Gli interventi proposti sono sintetizzati graficamente negli elaborati grafici allegati, per tipologie e particolari tipici, cui fa riferimento anche la stima sintetica dei costi totali.*
